Urheilupuiston koulu, Kouvola

Rakennushistoriaselvitys

30.9.2024

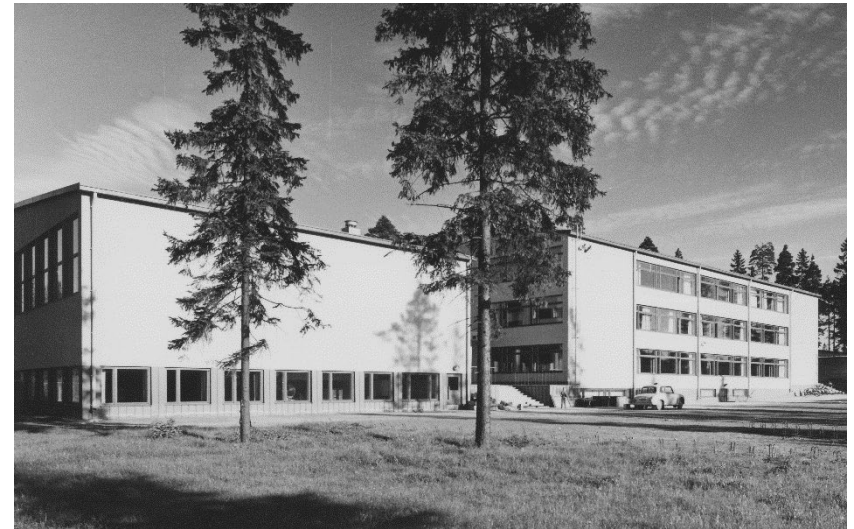
Urheilupuiston koulu arviolta 1960-luvun valokuvassa.

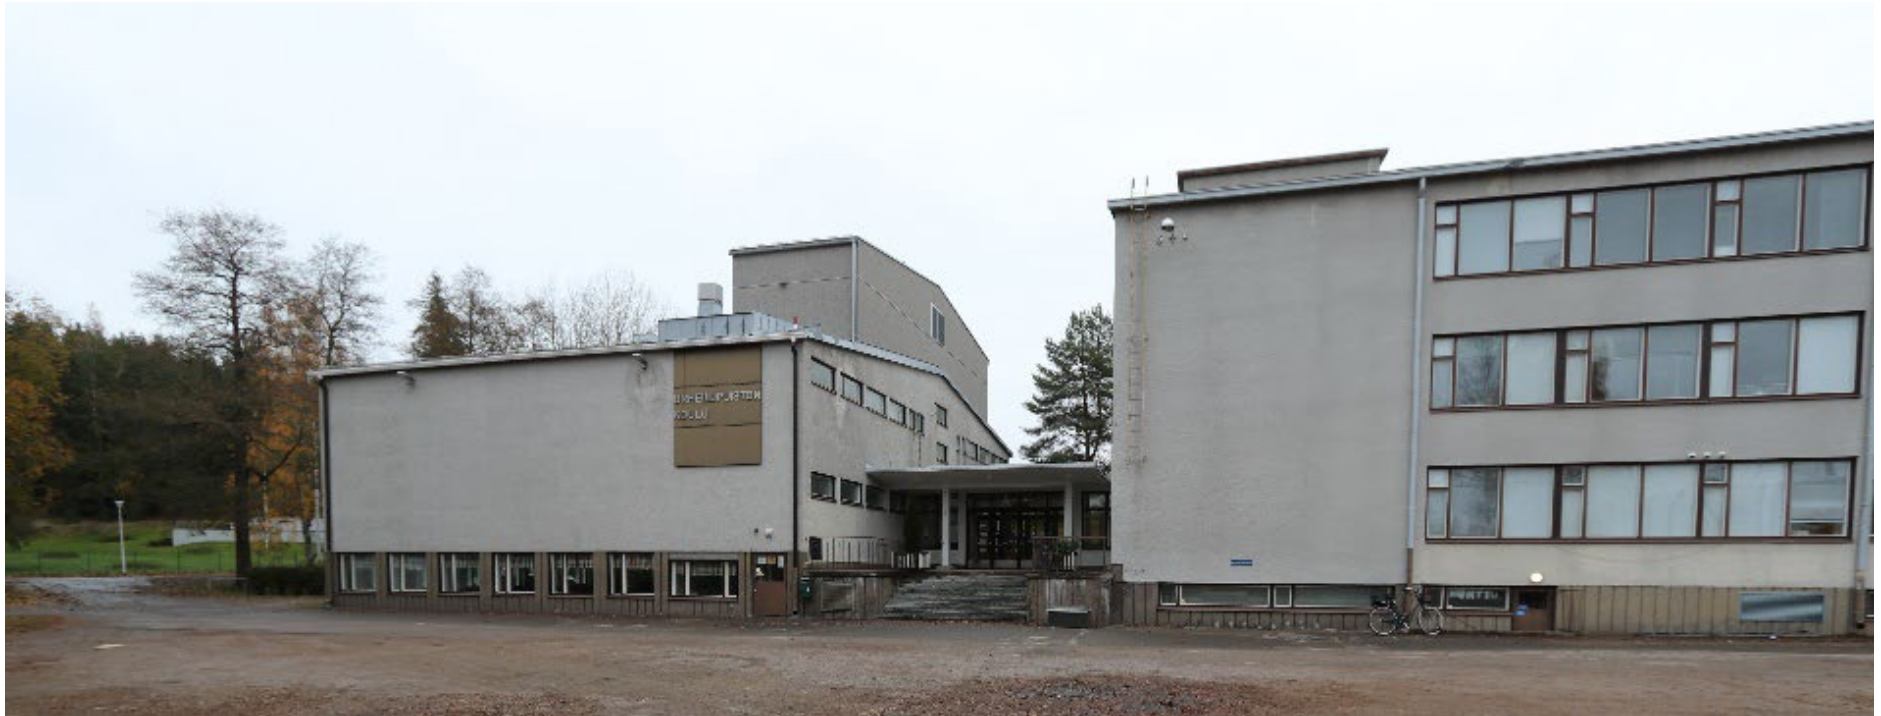
Korkeammassa luokkahuonesiivessä on nauhaikkunat. Liikuntasaliosan julkisivu on pihan suuntaan umpinainen. Korkea sokkeli, johon sijoittuvat ruokalan ikkunat, toimii sen jalustana. (HP)

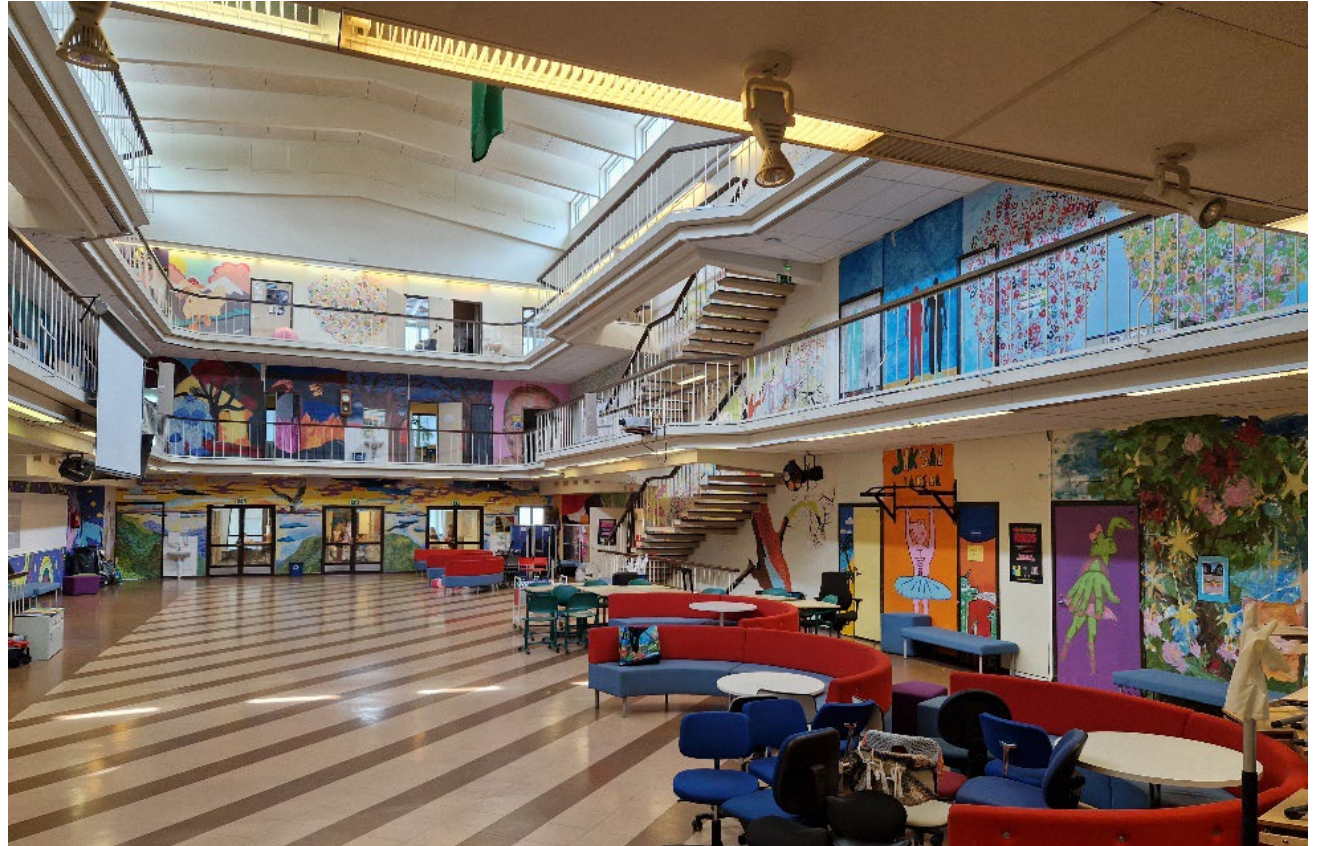
Kouvolan urheilupuiston koulun keskushalli. (AV)

Keskushalliin saavutaan pohjoisesta päädyistä eteishallin jatkeena olevalta naulakkoalueelta kolmien pariovien kautta. Tilallinen siirtymä kuljettaessa parven alta avaraan keskushalliin on merkittävä.

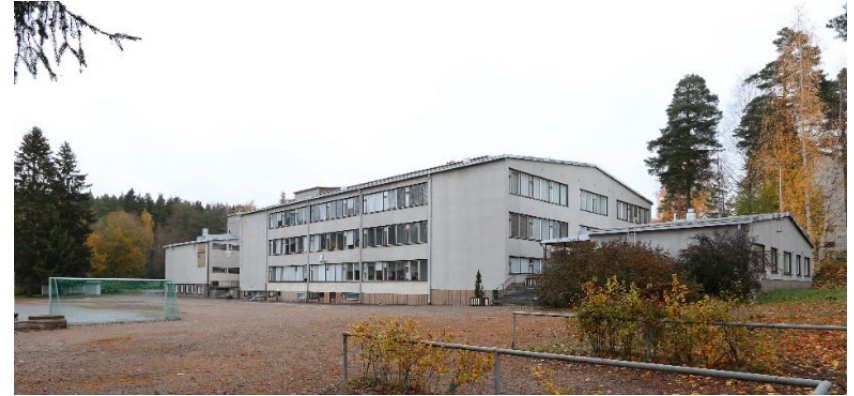
Rakennus koostuu kolmesta osasta. Kouluosan pohjoispuolella on liikuntasaliosa ja eteläpuolella matala asuinsiipi. (HP)

Urheilupuiston koulun rakennus koostuu kolmesta rakennusosasta, joita matalammat nivelosat yhdistävät. Keskellä olevaan kouluosaan sijoittuvat luokkahuoneet avaran keskushallin laidoille kolmeen kerrokseen. Pohjoisimpana on hieman matalampi liikuntasaliosa, jonka pohjakerroksessa on myös ruokala sekä teknisen työn luokka. Eteläpuolella olevaan matalaan rakennusmassaan sijoituivat alkuperin henkilökunnan asunnot. Rakennusosien välissä on yksikerroksiset sisäänkäyntiaulat.

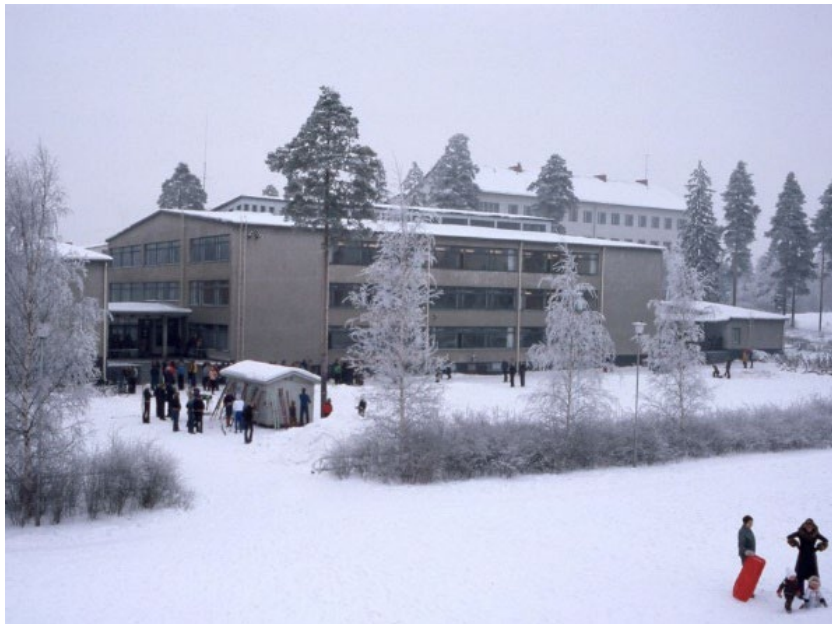
Ikkunoiden puitteet ovat olleet 1970-luvulla siniset.
Kuvan lähde: Poikilo-museot. Kuvaaja: Raimo Sävilä, 1977.

Valokuvasta vuodelta 1977 käy ilmi, että värytys on aiemmin ollut erilainen. Ainakin kouluosan ikkunoiden puitteet ovat olleet siniset ja sokkeli harmaa. Värisävystä ei ole mainintoja alkuperäisissä eikä muutosvaiheiden suunnitelmapiirustuksissa.

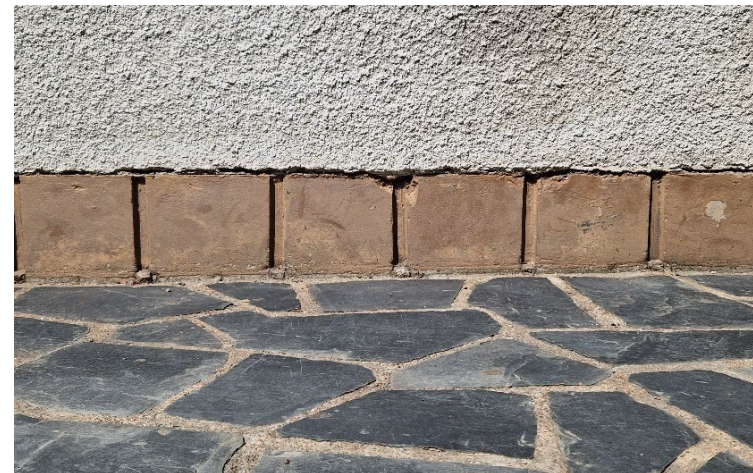
Roiskerappausta, sokkeli ruskeaksi maalattua uritettua betonia ja sisäänkäyntiterassin liuskekipintaa. (AV)

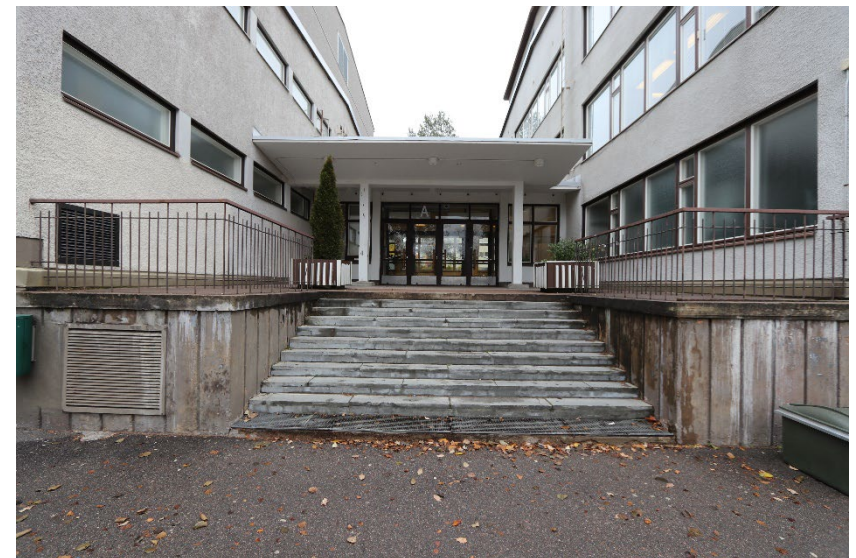
Sisäänkäynti A. (HP)

Koulurakennusten sisäänkäyntialueisiin ja -katoksiin on tyypillisesti kiinnitetty erityistä huomiota. Alkuperäisissä suunnitelmissa sisäänkäyntialue on esitetty liuskekipintaisena. 1940- ja 1950-lukujen koulurakentamisen perinteeseen kuului sisäänkäyntialueen korostaminen käyttämällä pintamateriaalina esimerkiksi luonnonkiveä tai klinkkeriä. Tällä hetkellä pinta on betonia.

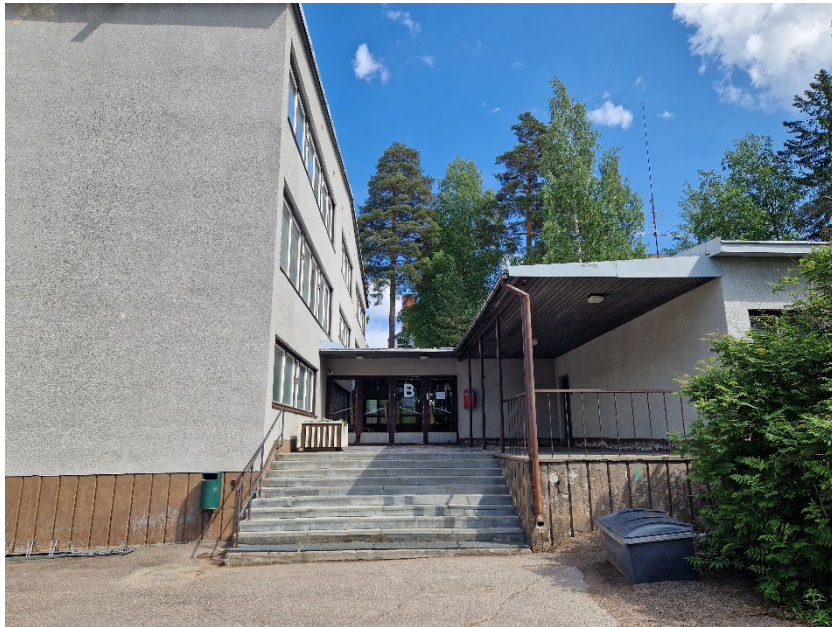
Toinen sisäänkäynti sijoittuu kouluosan ja asuinsiiven väliin. Pihalta nouseaan liuskekivipintaiselle sisäänkäyntitasolle. Sisäänkäynnin edessä on tavanomaisempi lippakatos. Katos kääntyy portaan oikealla puolella asuinsiiven edustalle ja sitä kannattavat kapeat teräspylväät. Pystypinnakaide rajaa sisäänkäyntiterassia. Arkisempi sivuovi oikealla puolella on alun perin palvellut kolmea asuntoa.

Sisäänkäynti B (AV)

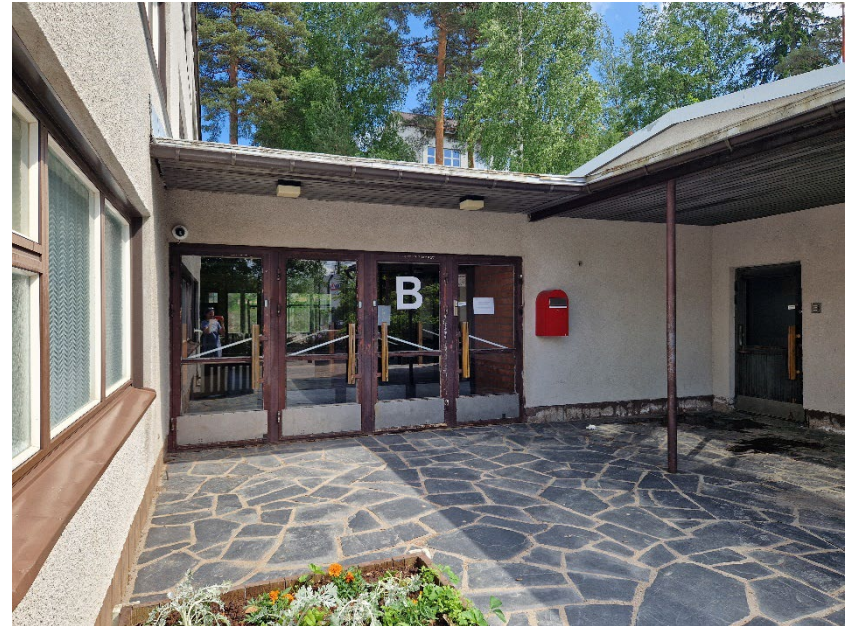
Sisäänkäynnin oikealla puolella oleva yksinkertainen ovi johtaa asuntoihin (nyk. opetustila). (AV)

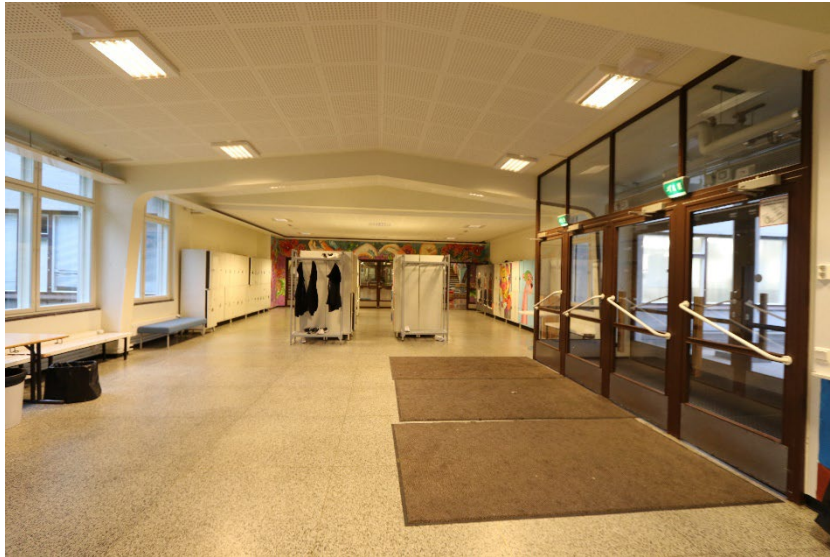
Tila jatkuu yhtenäisenä vain kattomuodon vaihtuessa eteishallin vierelle, kouluosan ensimmäisen kerroksen ikkunattomaan tilaan, johon on alkuperäisissä suunnitelmapiirustuksissa sijoitettu naulakot ja nykyisin oppilatten lokerot. Kaappirivien väleistä johtaa kolmet pariovet keskushalliin.

Näkymä eteishallista lokeroille. (HP)

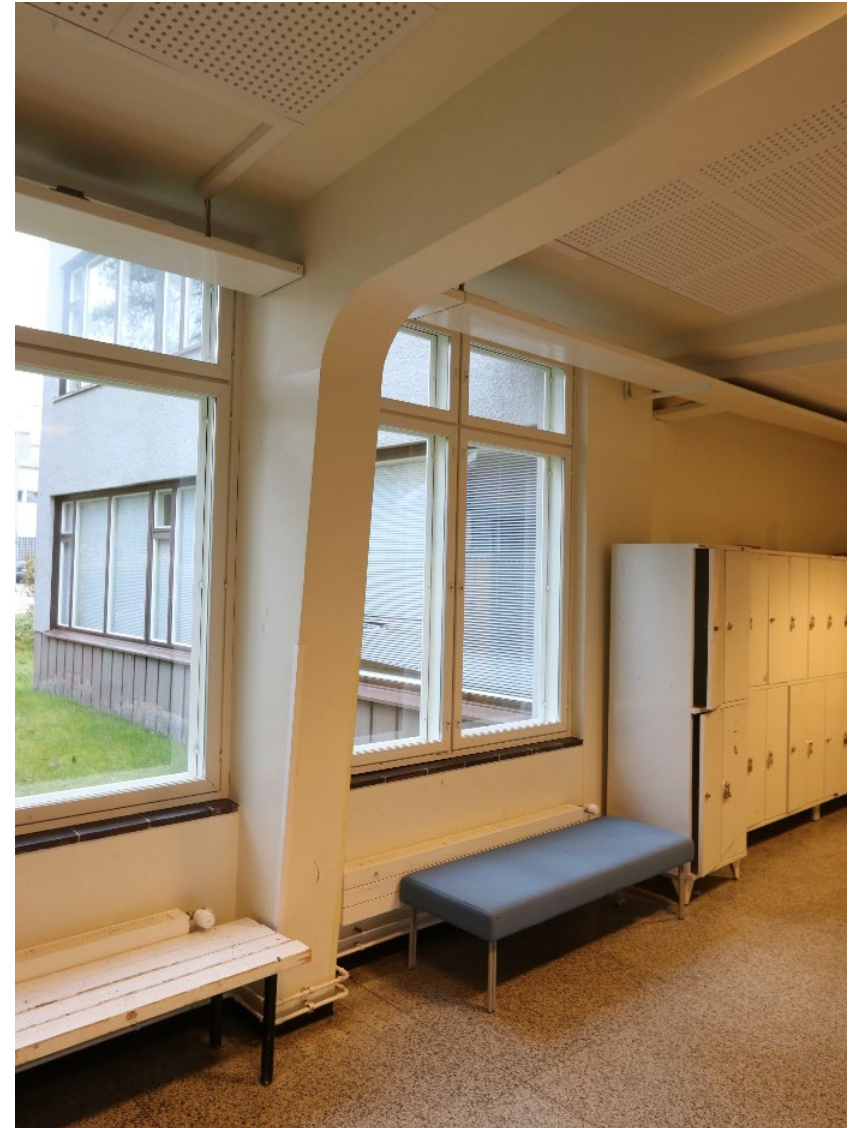
Eteishallissa on esillä pilarien ja palkkien muodostamat kehät. (HP)

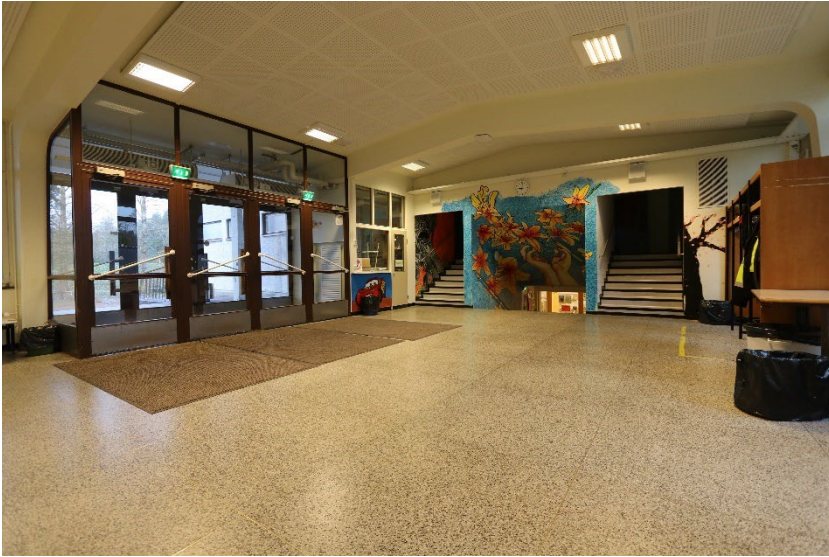
Eteishallin lattia on mosaiikkibetoniruutua. (HP)

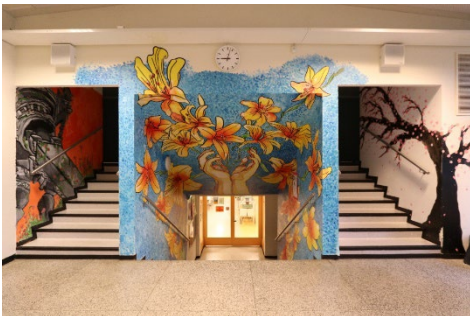
Aulasta on käynti alas ruokalaan ja ylös liikuntasaliin. (HP)

Tuulikaapissa on ikkunalliset kaksiruutuiset teräsovet sekä yläikkunat ruskeaksi maalatuin pielin. Tuulikaapin vieressä on pieni vahtimestarin koppi. Pohjoisen puolella eteishallista on käynti alas ruokasaliin sekä ylös liikuntasaliin.

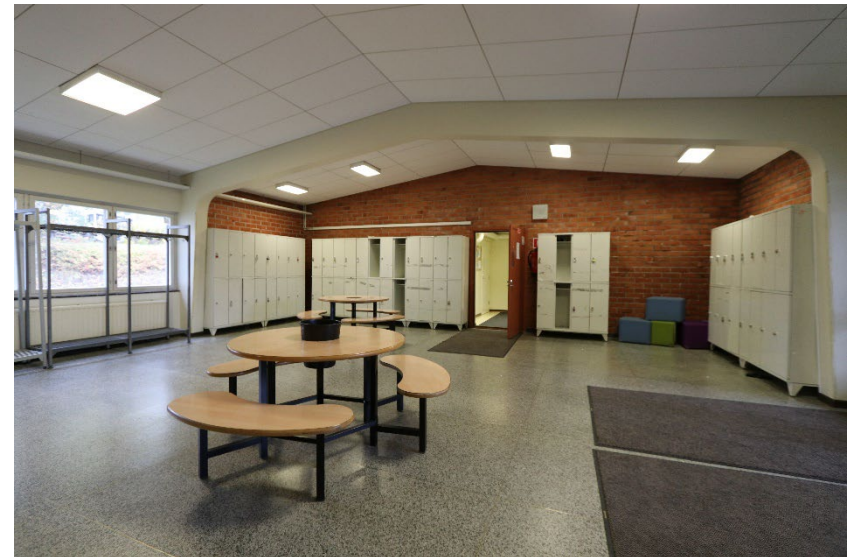
Kouluosan ja asuinsiiven välisessä eteishallissa on punatiiliseinä. Seinän keskelle on puhkaistu kulku terveydenhoitajan tiloihin. (HP)

Kouluosan ja asuinsiiven välissä on toinen eteishalli. Ulko-ovien ja tuulikaapin kohdalla vastakkaisella seinällä on ikkunat mahdollistaen näkymän tilan läpi. Loppuosa, noin puolet eteishallista, muodostaa syvennyksen, jossa on alun perin ollut naulakot. Nykyisin naulakot on korvattu lokeroilla. Naulakkosyvennyksen seinät ovat puhtaaksi muurattu punatiiltä. Asuinsiiven vastaiseen päätyseinään on myöhemmin puhkaistu keskelle oviaukko, josta on kulku terveydenhoitajan tiloihin. Pilarien ja palkkien muodostamat kehät tuovat tilaan luonnetta.

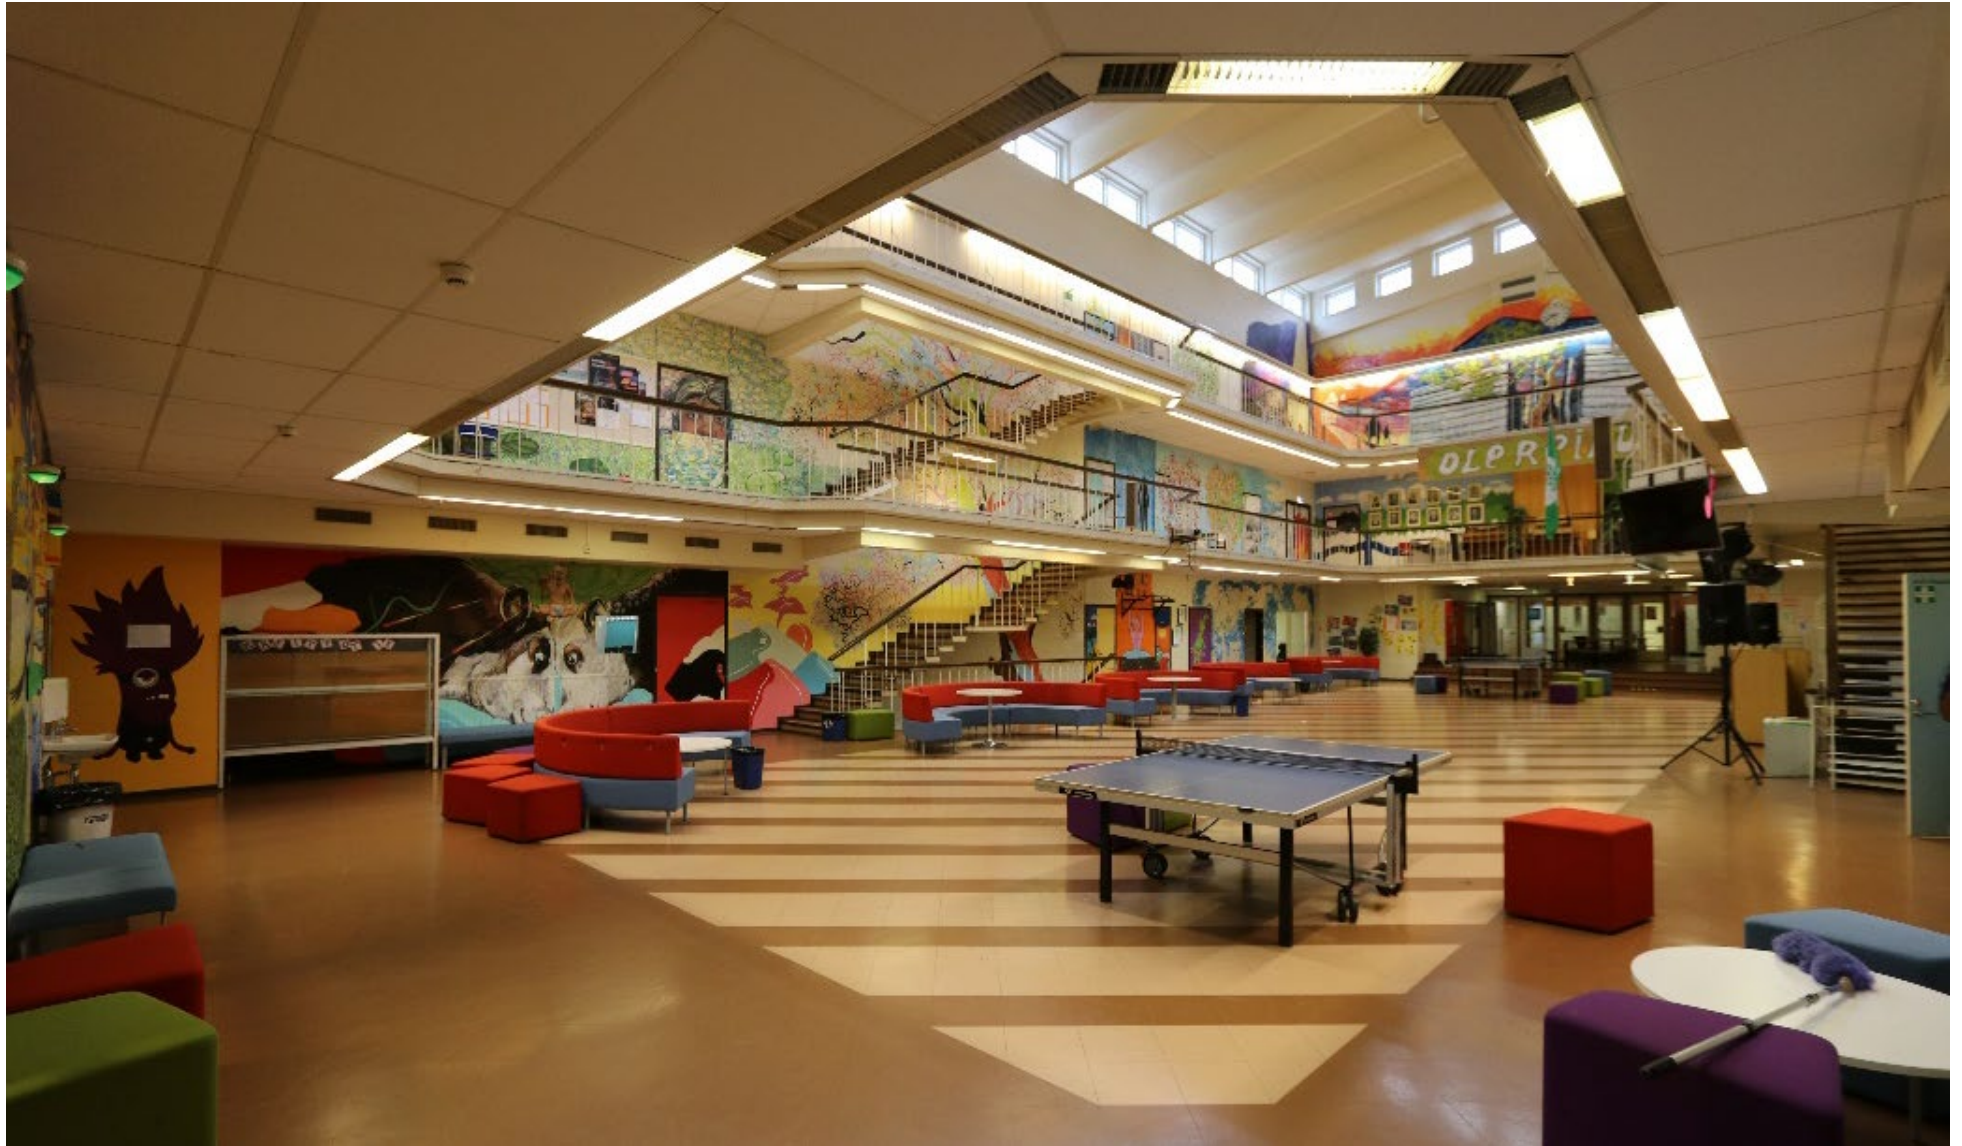
Keskushalli (HP)

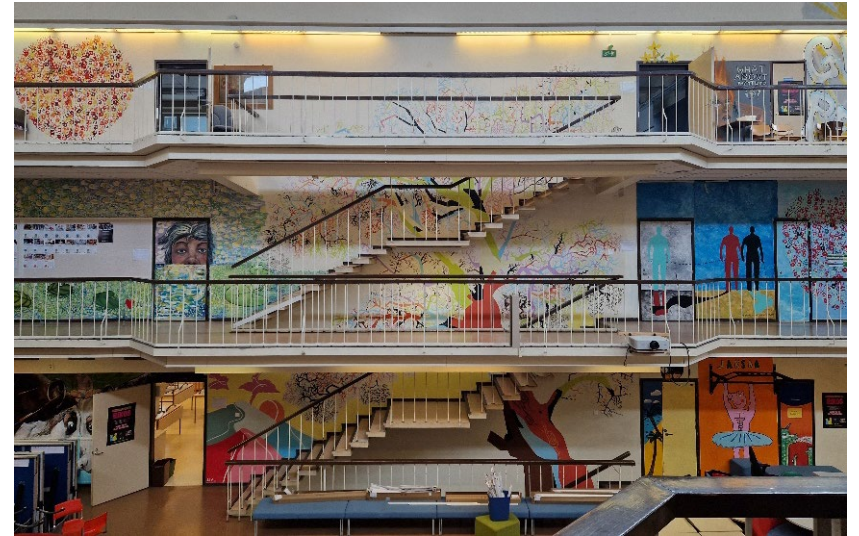
Luokkahuoneisiin johtavat parvet kiertävät keskushallia. (AV)

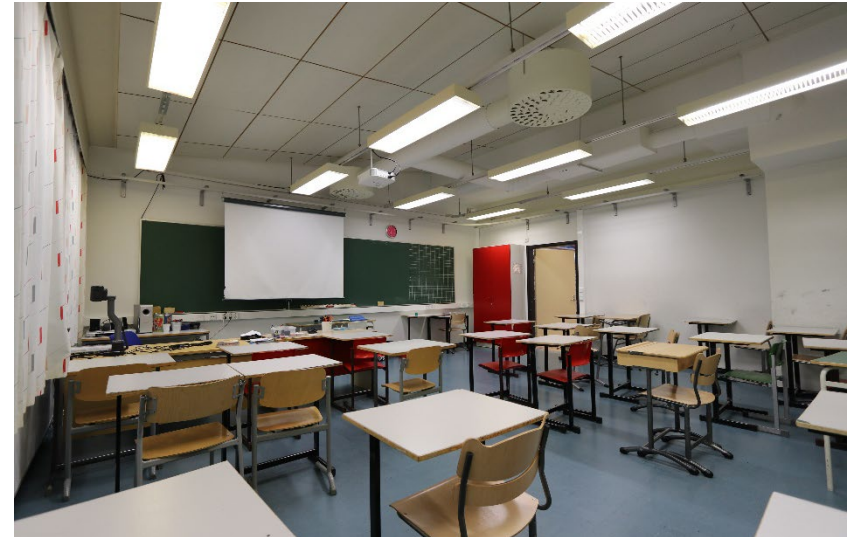
Ylimmän kerroksen luokkahuoneet ovat vinokattoisia. (HP)

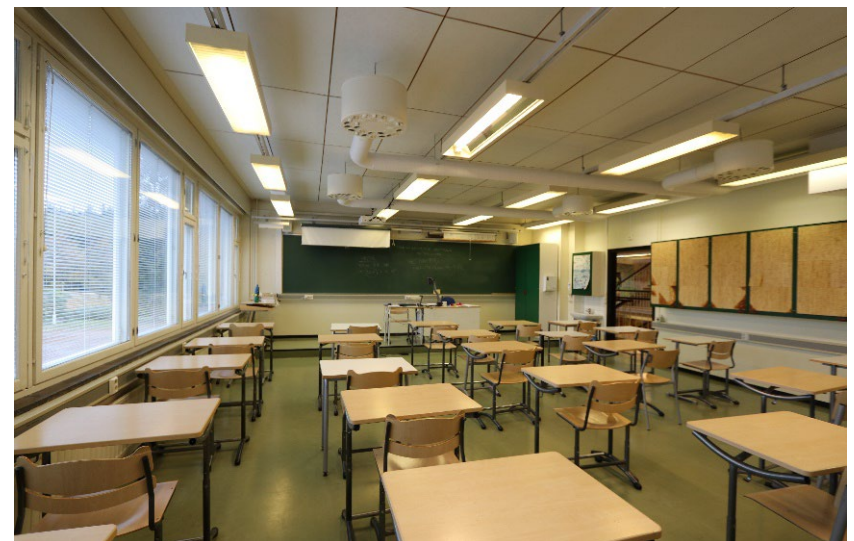
Tyypillinen luokkahuone (HP)

Suunnitelmapiirustuksissa on esitetty luokan etuosaan kateederi ja pöytä opettajalle. Opettajien kateederit alkoivat madaltua ja hävisivät lopulta kokonaan 1960-luvulla.³⁴

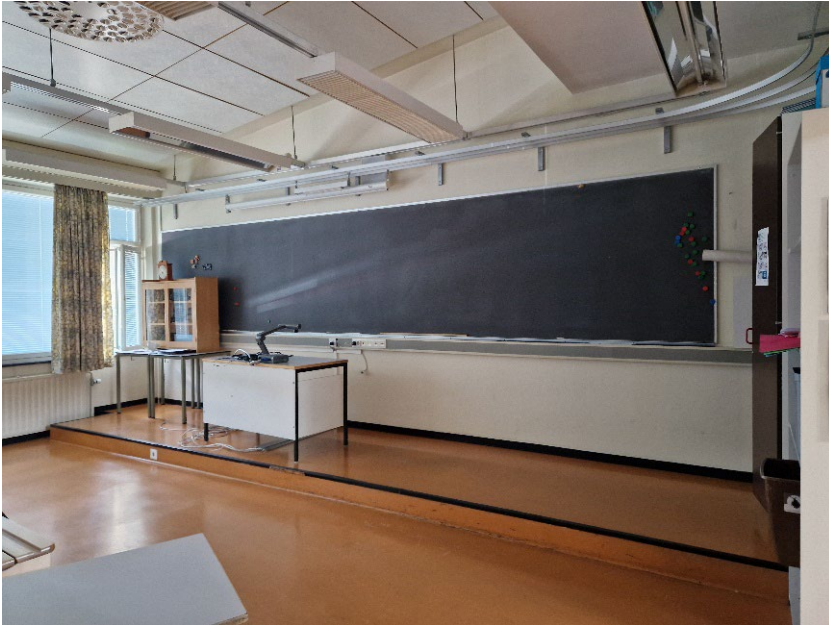
Luokahuoneet toistuvan samanlaisina. Etuosassa on opettajan kateederi.

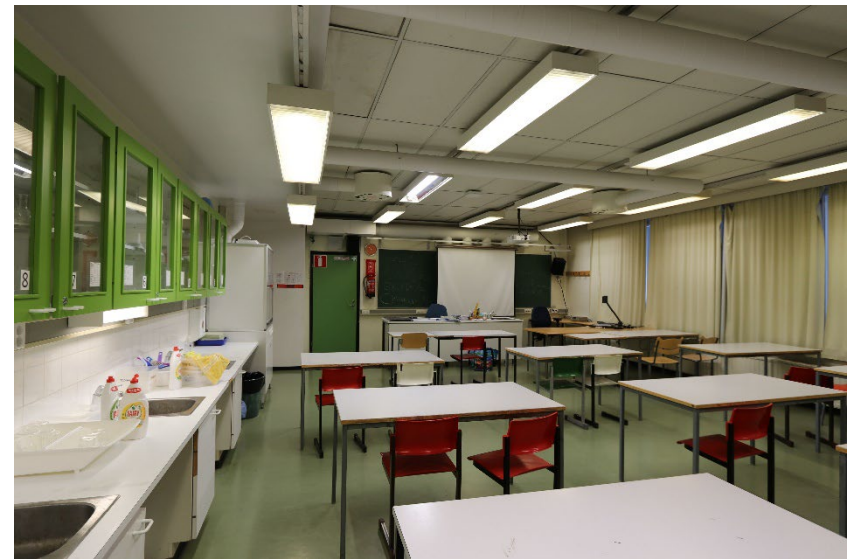
fysiikan ja kuvaamataidon, ja niiden edellyttämien opetusvälineiden takia. Aineluokat tehostivat tilankäyttöä.³⁵ Urheilupuiston koulun alkuperäisissä suunnitelmissa piirustukselle, laululle, maantieteelle ja luonnontieteille on osoitetut omat luokkatilansa. Kolmanteen kerrokseen sijoittuvat kemian laboratorio ja fysiikan luokka. Puu- ja metallityötilat sijaitsivat kellarikerroksessa.

Aineluokka (HP)

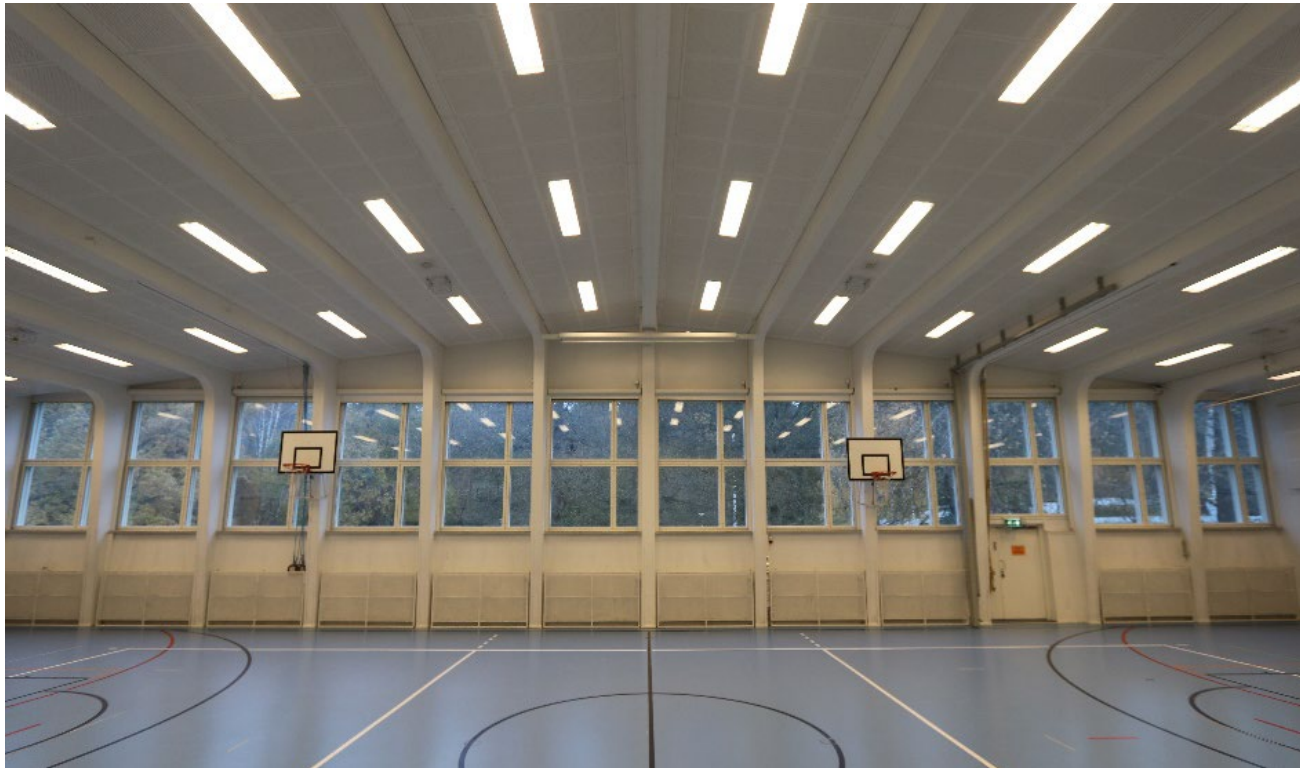
Kattomuoto on näkyvillä liikuntasalissa. (HP)

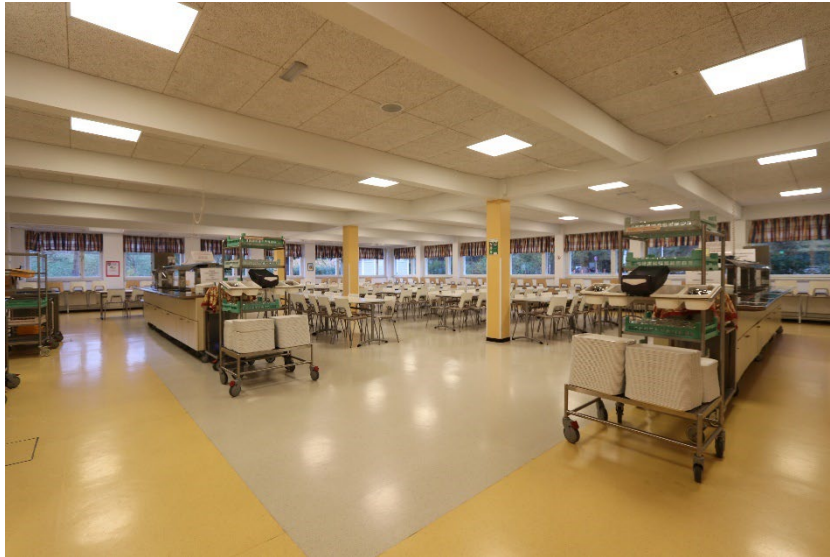
Ruokala (HP)

Pilarit ja katossa näkyvissä oleva välipohjapalkisto rytmittävät laakeaa tilaa. Ruokalan keskellä kulkeva pilaririvi on maalattu keltaisella tehostevärillä. Samaa väriä on käytetty lattian vinyylimatossa tilan reunoilla keskiosan ollessa vaalean harmaa.

Sisäänkäyntiaulasta laskeudutaan puoli kerrosta alas ruokasaliin, joka on painettu osittain maan pinnan alapuolelle. Tilan ikkunat antavat maanpinnan tasoon.

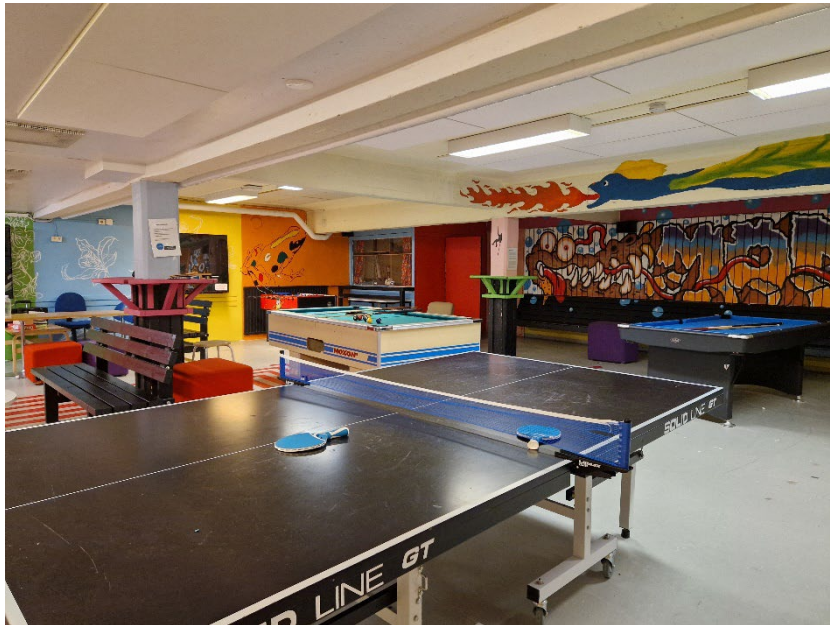
Kellarikerroksessa keskushallin alla on laaja tila, joka toimii oppilaiden kerhohuoneena. Tilan nimeksi on annettu Monttu. Kerhotila toimii oppilaiden oleskelu- ja välituntitilana, se on kalustettu sohvilla ja pelipöydillä. Kerhotilan nurkkaan on rakennettu pieni kiosk. Monttuun on kulku portaikkoja keskushallista sekä eteistilan kautta myös suoraan ulos pihalle.

Monttu toimii oppilaiden oleskelualueena. (AV)

Alkuperäisissä suunnitelmapiirustuksissa keskushallin alle on osoitettu polttoainevarasto. Sille ei ilmeisesti ole kuitenkaan ollut tarvetta ja tila on vapautunut muuhun käyttöön. Tila sijaitsee rungon keskellä, eikä siinä ole ikkunoita.

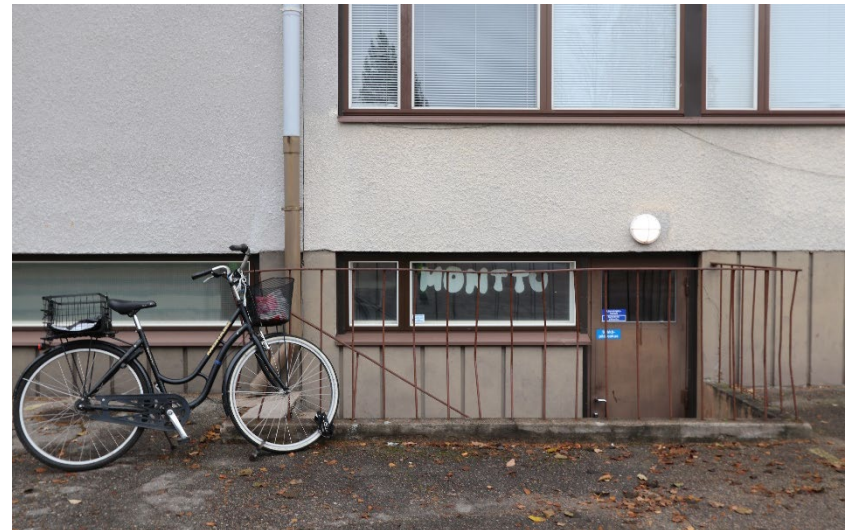
Monttuun on käynti myös suoraan pihalta. (HP)

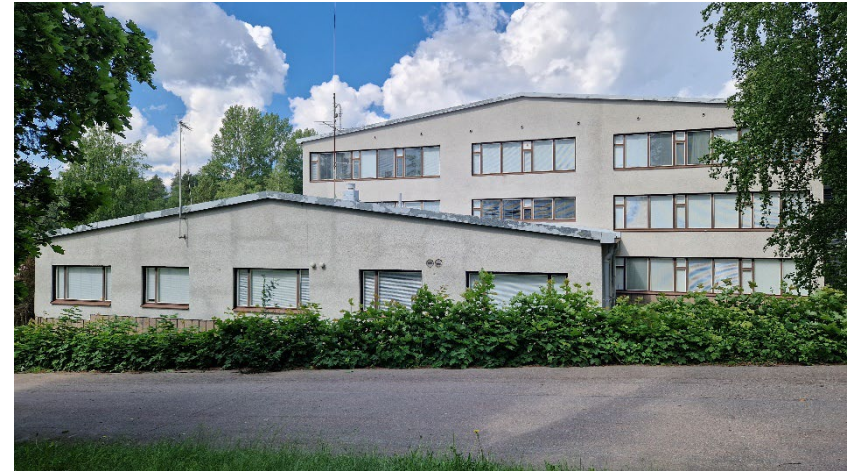
Pääty etelään. Alun perin asuinkäytössä ollut matalampi siipiosa sijoittuu kouluosan eteläpuolelle ja poikkeaa hieman rakennuksen keskiakselista. (AV)

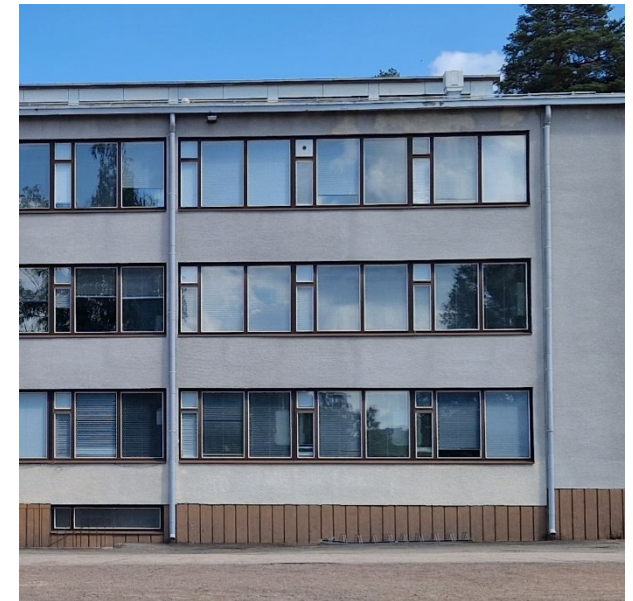
Alkuperäinen puitejako näkyy vielä vuoden 1980 suunnitelma-
piirustuksissa. Keskellä uusi, vuoden 1995 remontissa toteutettu
puitejako. Oikealla valokuva nykytilanteesta. (AV)

Kouluosan ikkunat on uusittu vuonna 1995. Samalla puitejaossa on tapahtunut muutos. Alkuperäinen vaakasuuntaisuutta korostava puitejako on muutettu tavanomaiseksi ruutujaoksi. Isosta yhtenäisestä lasipinnasta on poistunut kokonaan yläosan vaakajako ja ruutu on jaettu pystysuunnassa puoliksi.

Samassa yhteydessä on uusittu julkisivun rappaus sekä tehty räystäskourujen huolto.

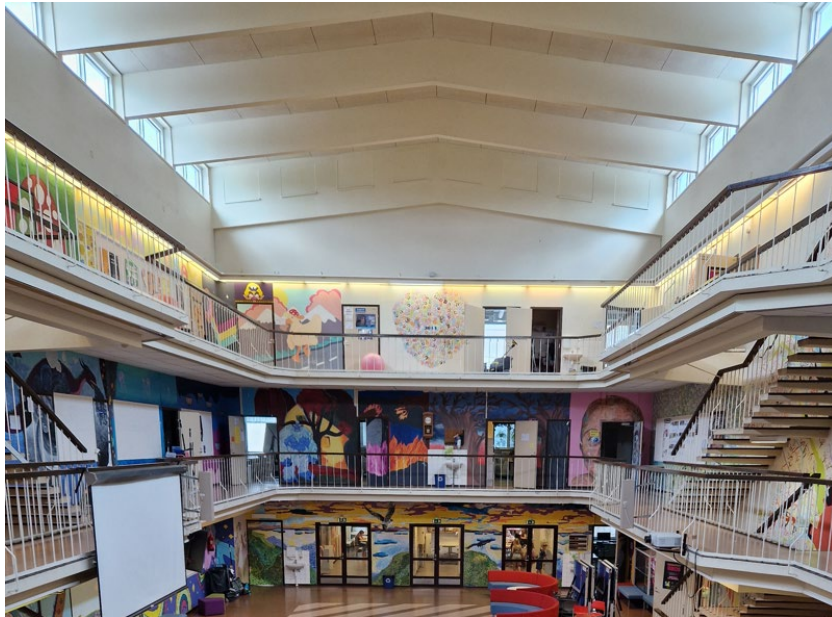
Keskushallin pohjoispäädyn ikkunat on laitettu umpeen iv-koneen rakentamisen takia 2004.

Ilmanvaihtokonehuoneen rakentaminen on peittänyt pohjoispäädyn keskushalliin antavat päätyikkunat. Sisätiloissa alakattoja on uusittu asennuksiin liittyen. Kellarista on purettu vanha ilmanvaihtokone.

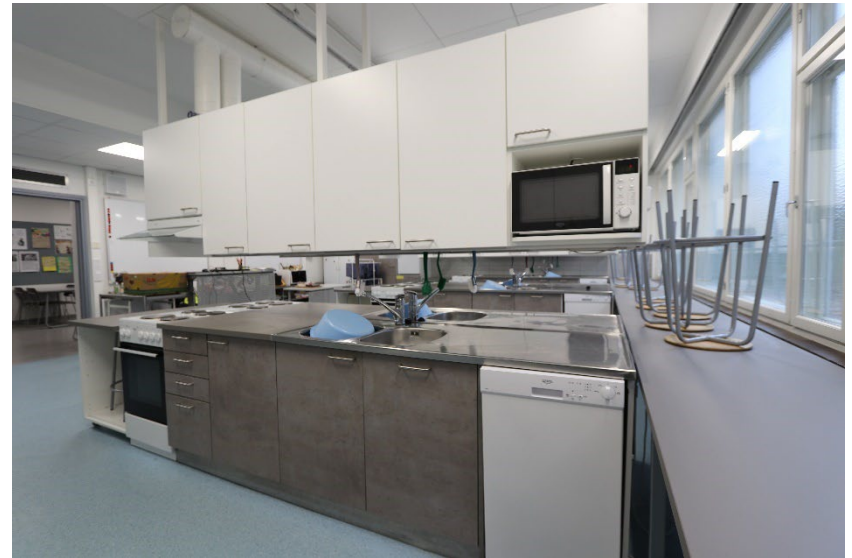
Kotitalouden tilat on uusittu 2017. (HP)

Kotitalouden opetustilat on uusittu vuonna 2017. Tilajako on pysynyt aiemman mukaisena. Suunnitelmat on laatinut Päivi Kasurinen.

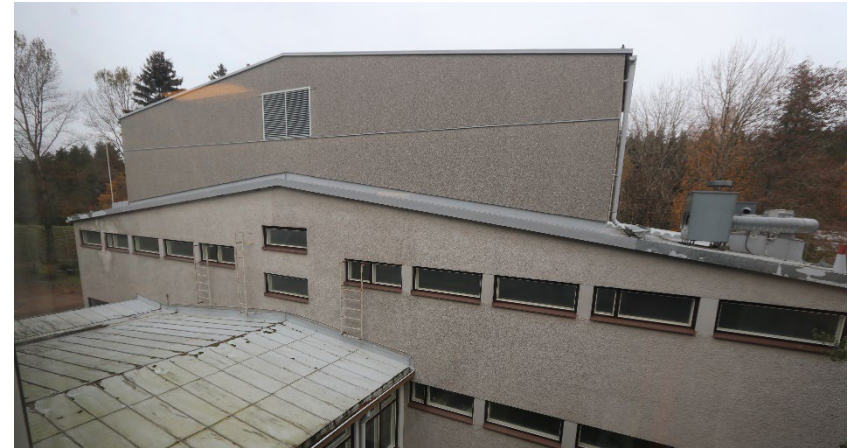
Merkittävin ulospäin näkyvä muutos on uuden ilmastointikonehuoneen rakentaminen myös liikuntasaliosan katolle.

Näkymä kouluosan ikkunasta liikuntasaliosaa kohti. (HP)

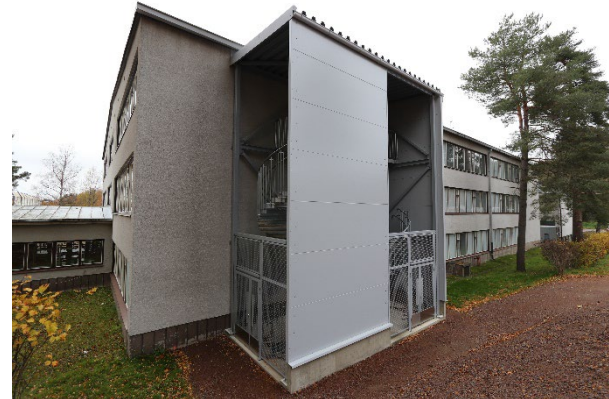
Luokkahuoneosan kaakkoiskulmaan on vuonna 2023 rakennettu poistumistieporras. Suunnitelmat on laatinut Heikki Kärppi / Arkkitehtitoimisto Kärppi Oy

Poistumistieporras (HP)

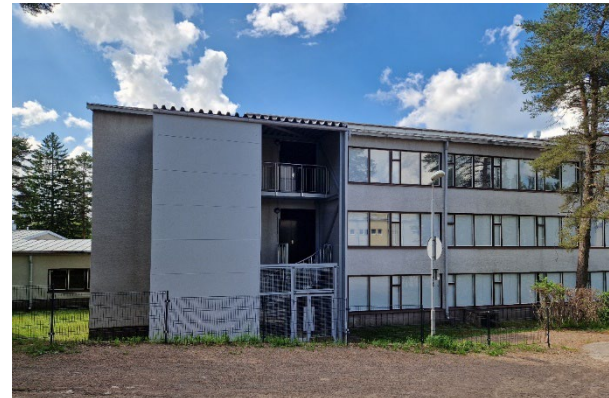
Poistumistieportaassa on osittain avonainen ja osittain umpinainen peltijulkisivu. (AV)

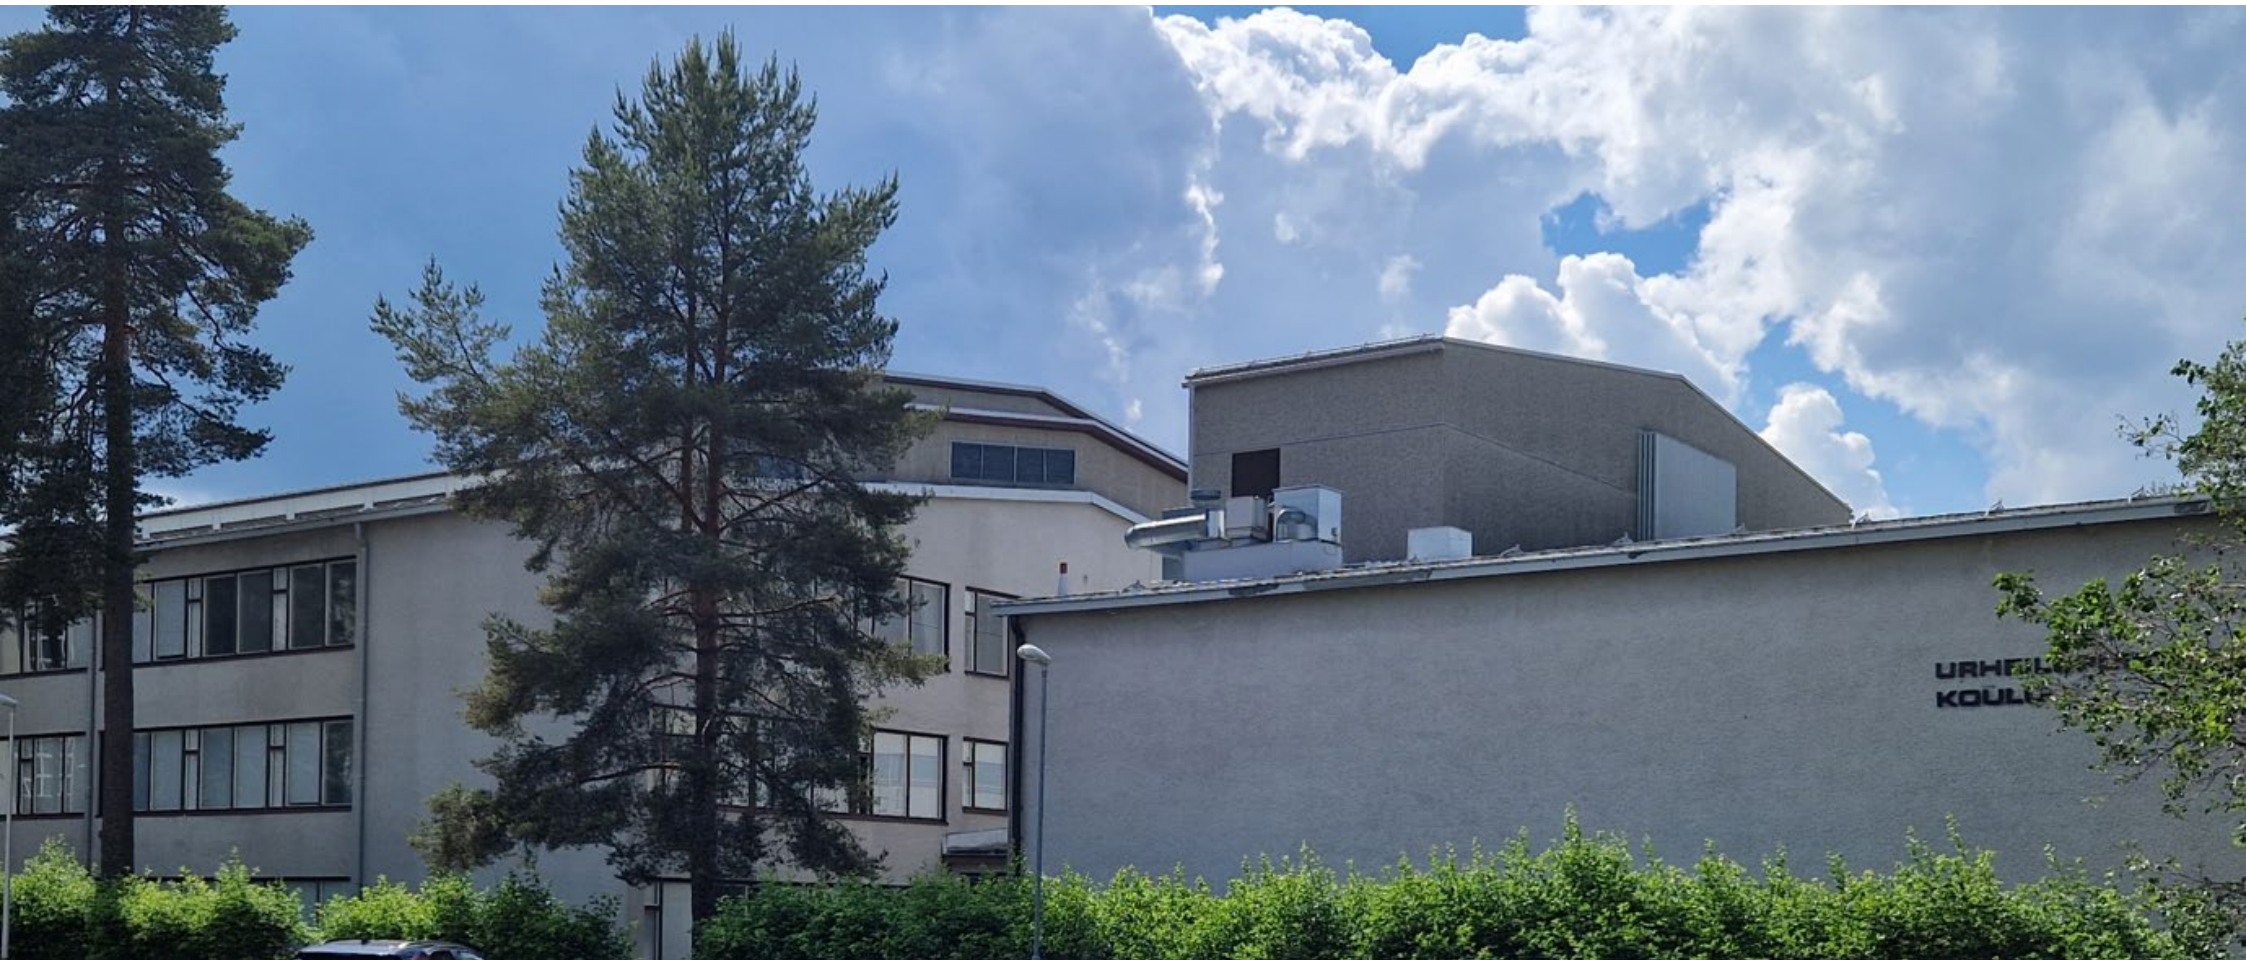
IV-konehuoneet on rakennettu kouluosan katolle 2004 ja liikuntasaliosan katolle 2010. Julkisivumateriaalina on Steni-julkisivulevy.

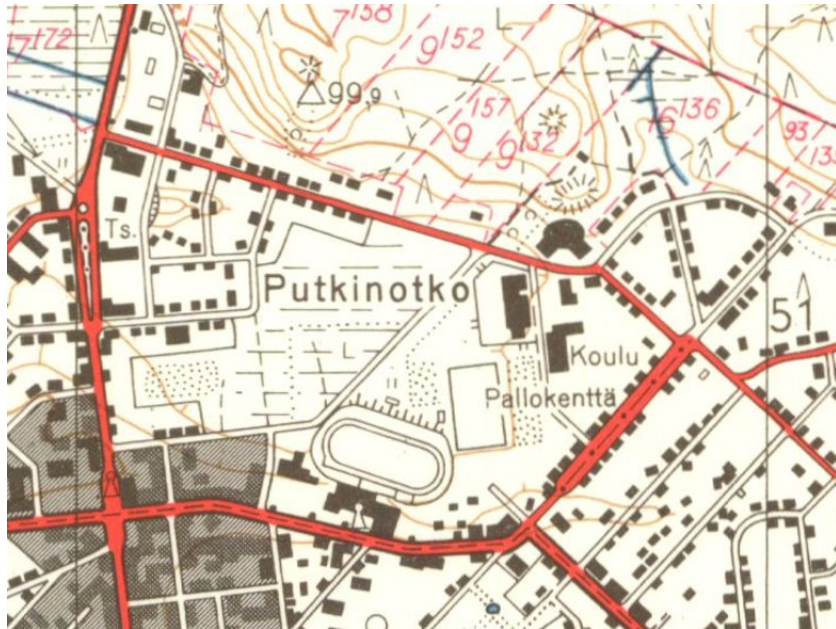
Vuoden 1965 peruskartassa näkyy Urheilupuiston koulun ja Kouvolan yhteislyseon rakennukset sekä nyt jo purettu miesteollisuuskoulu. Palomäenkadun pohjoispuolella on uimahalli.
